工事内容

①はく落防止対策工事のための足場設置

②伸縮装置補修工事

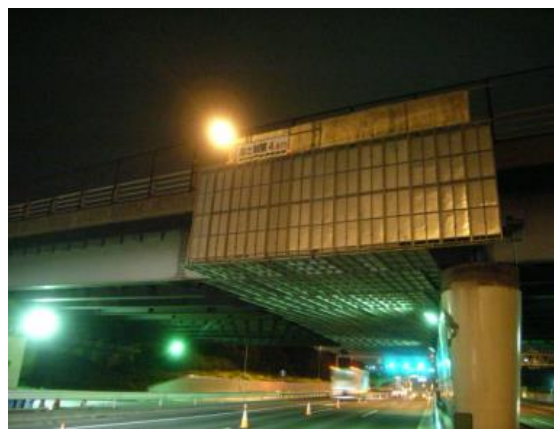
仮設吊り足場(設置イメージ)

経年劣化により損傷の進んだ橋梁のコンクリート片の落下を未然に防ぐ補修工事(はく落対策工事)を実施するために、橋梁に仮設の吊り足場を設置します。工事箇所の道路の幅が狭いため、川口 JCT 外環道内回り方面(大泉・美女木方面)へのランプを閉鎖して作業を行います。

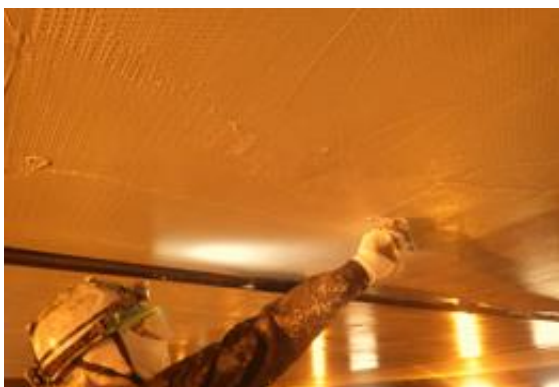
はく落対策工事(作業写真)

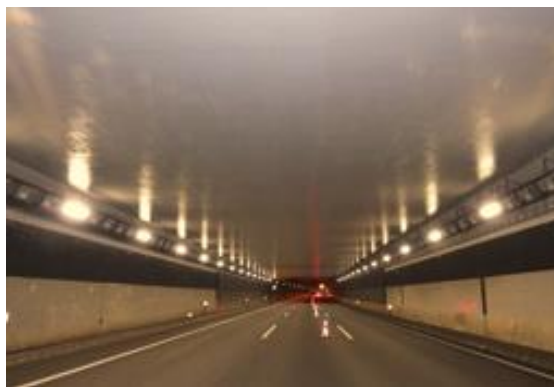
はく落対策工事(完成写真)

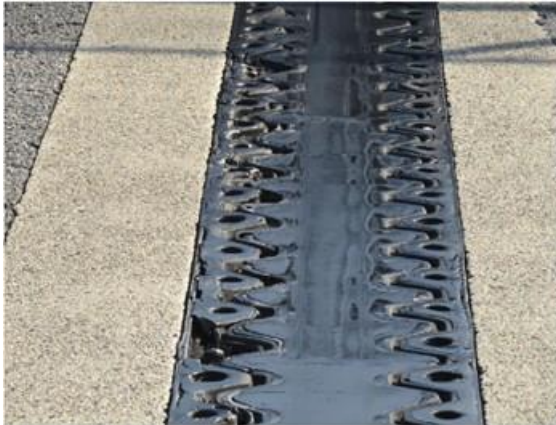
橋と橋の繋ぎ目を安全・快適に走行するために設置されている伸縮装置が経年劣化により損傷し、表面のゴムの剥れや鉄板の露出、ボルトの錆などが発生しています。そのため、より耐久性の高い鋼製の伸縮装置への取替えを実施します。

損傷状況(表面ゴムのき裂・剥れ)

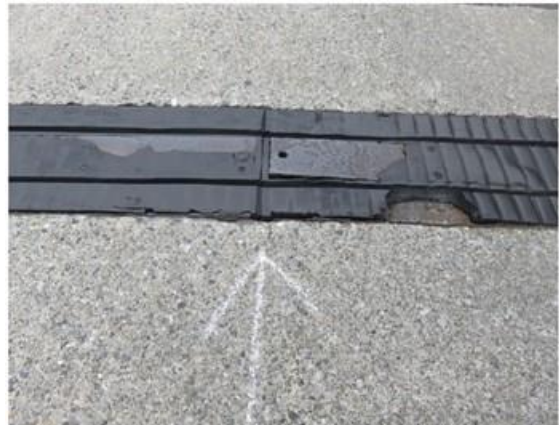
損傷状況(表面ゴムの剥れによる鉄板露出)

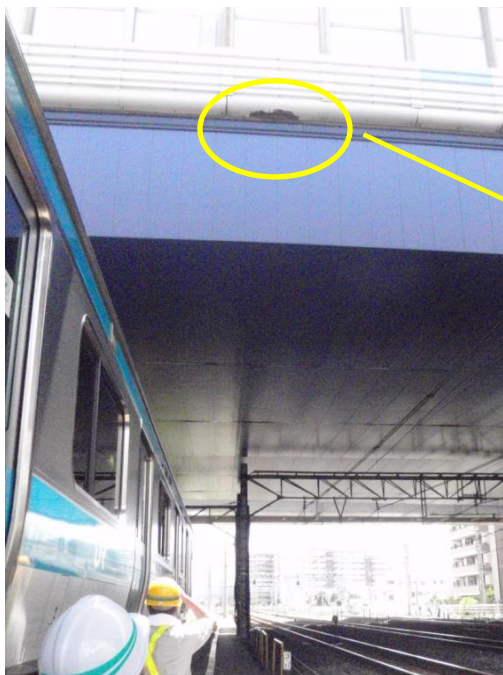
経年劣化により損傷の進んだ遮音壁外装板の補修工事を実施します。この工事は、道路の幅が狭い外環浦和 IC 外回りの入口ランプ内での補修となるため、入口ランプを閉鎖して作業を行います。

損傷状況
